GEZ	KARTA ADRESOWA ZABYTKU		Karta nr
<p>1. Nazwa</p> <p style="text-align: center;">DWÓR</p>	<p>2. Czas powstania</p> <p style="text-align: center;">koniec XIX w.</p>	<p>3. Miejscowość</p> <p style="text-align: center;">TOPOLE</p>	
<p>7. Fotografia z opisem wskazującym orientację w stosunku do sąsiednich terenów lub stron świata albo mapa z zaznaczonym stanowiskiem archeologicznym</p> <p>Widok od strony: pld. zach.</p>

KARTA ADRESOWA ZABYTKU

**PARK W ZAŁOŻENIU
DWORSKO - FOLWARCZNO - PARKOWYM**

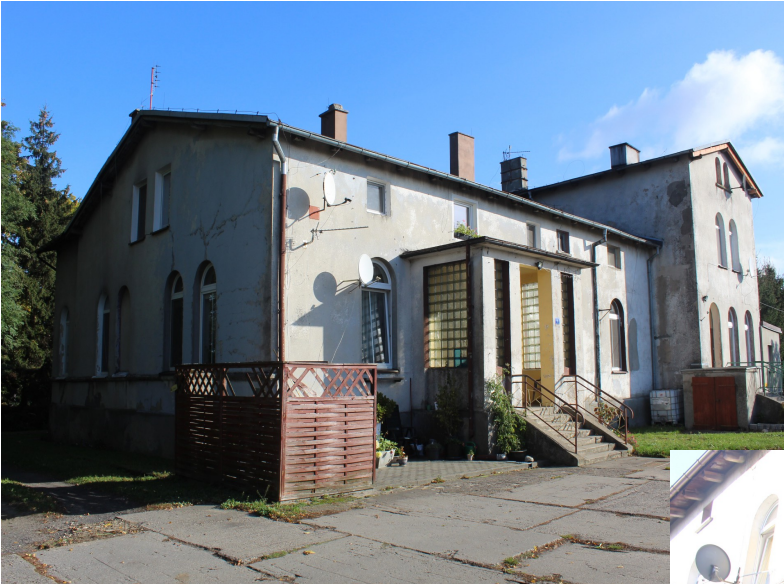
Dwór. Budynek w konstrukcji murowanej. Budynek o mocno rozczłonkowanej bryle. Budynek posiada 2 skrzydła połączone parterową przewiązką. Wszystkie części kryte dachami dwuspadowymi o małym kącie pochylenia połaci, pokrytymi papą. Jedno skrzydło okazałsze, 2 – kondygnacyjne, drugie nieco mniejsze, parterowe z wysokim poddaszem, z 5 - boczną werandą w formie wykusza. Okna w proporcji pionowego prostokąta, zwieńczone pełnymi łukami, stolarka wtórna. Detal w dużej części niezachowany. W części zachowane gzymsy. Pomiędzy dwoma skrzydłami budynku ganek w formie zadaszanej werandy.

Stan zachowania: średni - remont
Zabrudzenia i ubytki tynku, zawilgocenia, przemurowania.

Zachować budynek, jego bryłę i formę.

Odtworzyć detal architektoniczny.

Przeprowadzić remont elewacji z zastosowaniem tynków renowacyjnych oraz izolacji przeciw wilgociowej.

Wymienić pokrycie dachu (blachodachówka, ewentualnie blacha tytan – cynk).

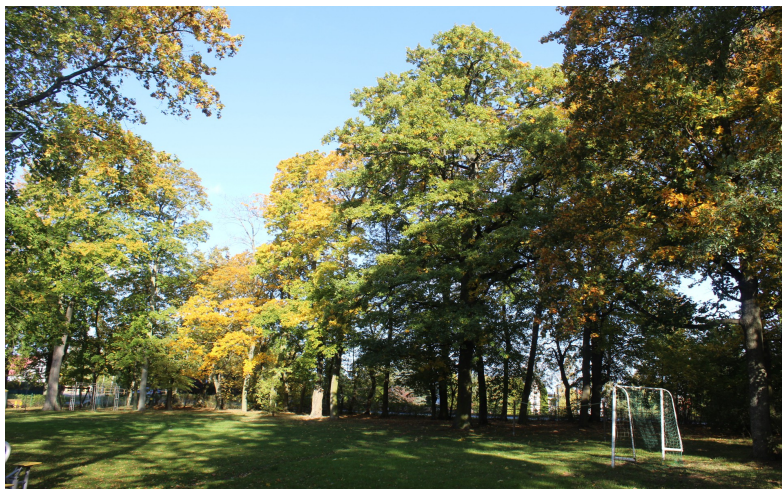
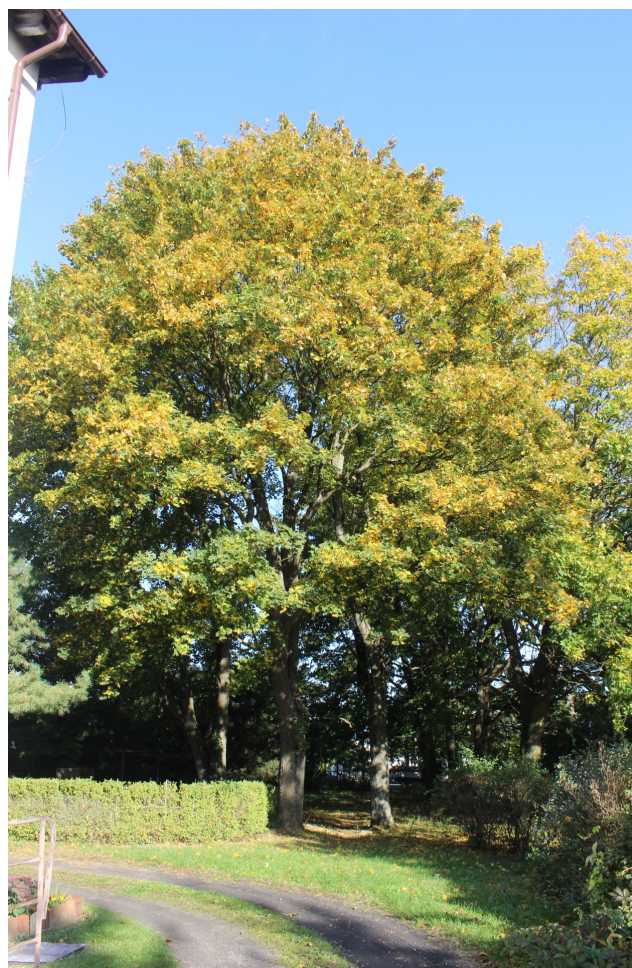
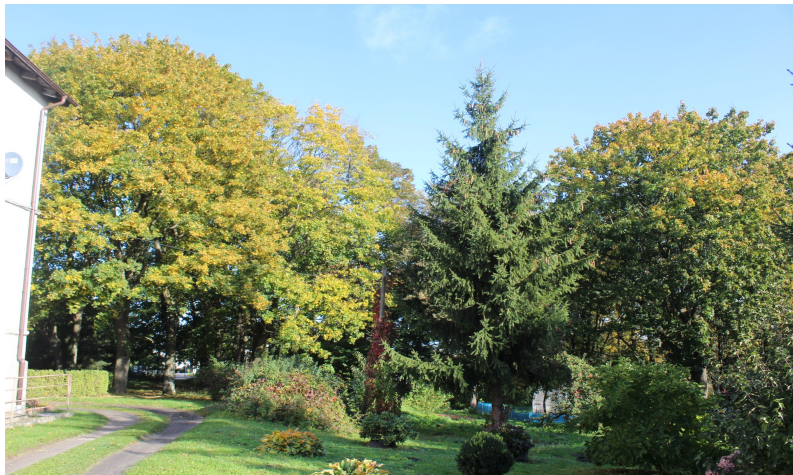
Teren parkowy przy założeniu dworskim. W części zachowany liczny starodrzew, o urozmaiconym składzie gatunkowym, liczne samosiejki. Układ kompozycyjny zatracony.

Stan zachowania: średni

Zinventaryzować starodrzew i dokonać cięć pielęgnacyjnych.

Wyciąć samosiejki.

Przeprowadzić kwerendy archiwalne w celu ustalenia pierwotnego układu kompozycyjnego.
