GEZ**KARTA ADRESOWA ZABYTKU****Karta nr**

BUDYNEK MIESZKALNY

KAMIONKA-DORĘGOWICE

Kamionka Doręgowice nr 7
Nr ewid. dz. 20

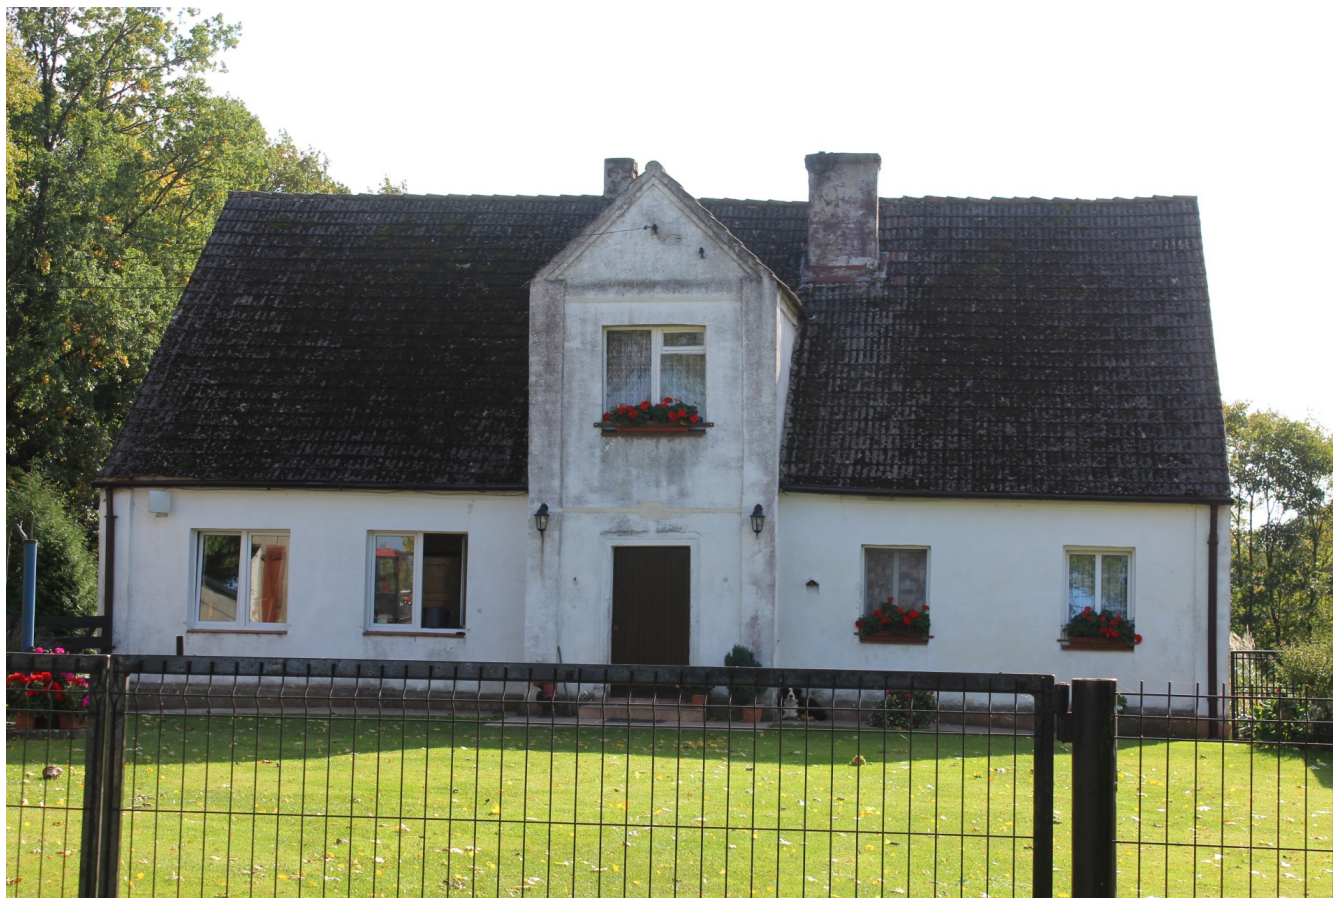
Widok od strony: płn. zach.

Budynek mieszkalny, parterowy z wysokim, użytkowym poddaszem, posadowiony na niskim kamiennym cokole, tynkowany, nakryty dachem dwuspadowym o znacznym kącie nachylenia połaci, kryty dachówką cementową. Na osi w elewacji frontowej, północno – zachodniej, ryzalit, kryty dachem dwuspadowym z kalenicą prostopadłą do dachu głównego. Zachowany układ otworów okiennych i drzwiowych. Wtórna stolarka okienna i drzwiowa.

Stan zachowania: dobry
Zabrudzona, zawilgocona elewacja.
Pokrycie dachu wykazuje znamiona uszkodzeń.

Zachować budynek, jego bryłę i formę.
Sugeruje się przeprowadzenie remontu elewacji.
Zabezpieczenie docelowe budynku w strefie fundamentów przed zawilgoceniem.
Zaleca się wymianę pokrycia dachowego na dachówkę ceramiczną, ewentualnie blachodachówkę.
