**GEZ****KARTA ADRESOWA ZABYTKU****Karta nr**

**BUDYNEK MIESZKALNY W ZESPOLE  
NADLEŚNICTWA**

**DRZEWICZ**

**BUDYNEK GOSPODARCZY  
W ZESPOLE NADLEŚNICTWA**

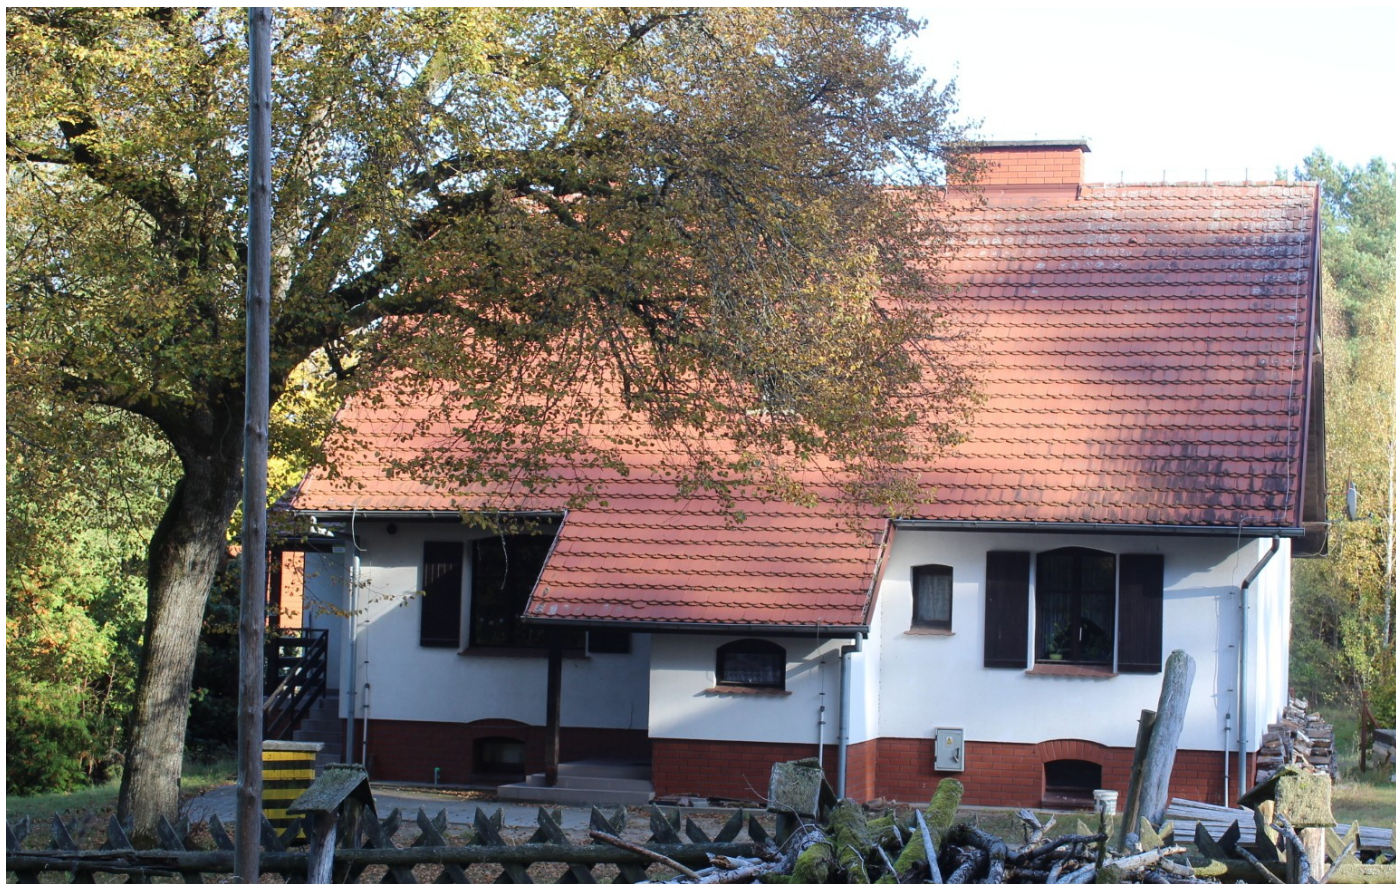
Widok od strony: zach.

Budynek mieszkalny, parterowy z wysokim użytkowym poddaszem, posadowiony na cokole licowanym cegłą klinkierową, podpiwniczony. Nakryty dachem dwuspadowym o znacznym kącie nachylenia połaci, kryty dachówką ceramiczną, w dachu okno połaciowe. Przybudówka w elewacji bocznej – północnej z dachem dwuspadowym, w niej wejście do budynku do którego prowadzą boczne schody. Drugie wejście do budynku w elewacji zachodniej, od strony podwórka, w parterze. Budynek tynkowany, pierwotny układ otworów okiennych i drzwiowych, otwory okienne zwieńczone łukiem odcinkowym, artykułowane drewnianymi okiennicami. Okna wtórne z zachowanymi podziałami. W szalowanych pionowo szczytach okrągłe okna w formie okulusa.

Wartość: wysoka

Stan zachowania: dobry

Zachować obiekt, jego bryłę i formę.  
Prowadzić prace zachowawcze przy obiekcie.

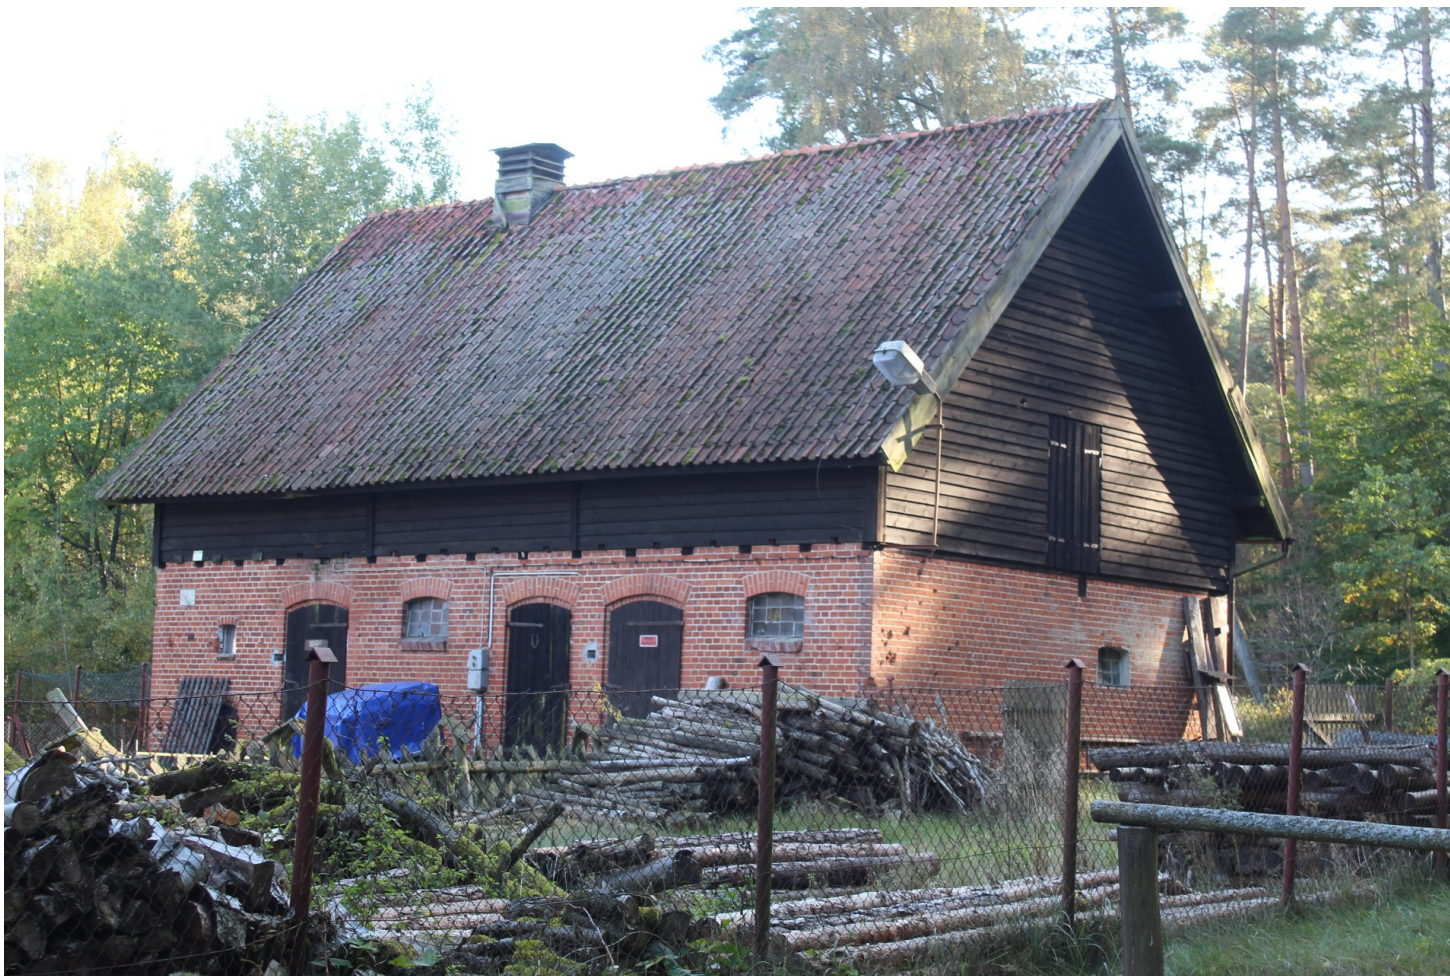
Widok od strony: płn.

Budynek gospodarczy na planie prostokąta, parterowy z wysokim użytkowym poddaszem. Posadowiony na niskim kamiennym cokole. W partii parteru budynek opracowany w cegle, partia poddasza drewniana – szalowana w układzie poziomym. Nakryty dachem dwuspadowym o znacznym kącie nachylenia połąci, kryty dachówką ceramiczną. Pierwotny układ otworów okiennych i drzwiowych z zachowaniem stolarki. Otwory okienne i drzwiowe zwieńczone łukiem odcinkowym opracowanym w cegle.

Wartość: wysoka

Stan zachowania: dobry

Zachować budynek, jego bryłę i formę.  
Zaleca się renowację elewacji ceglanej.  
Konstrukcje drewniane poddać konserwacji.  
Zabezpieczyć fundamenty przed zamakaniem.

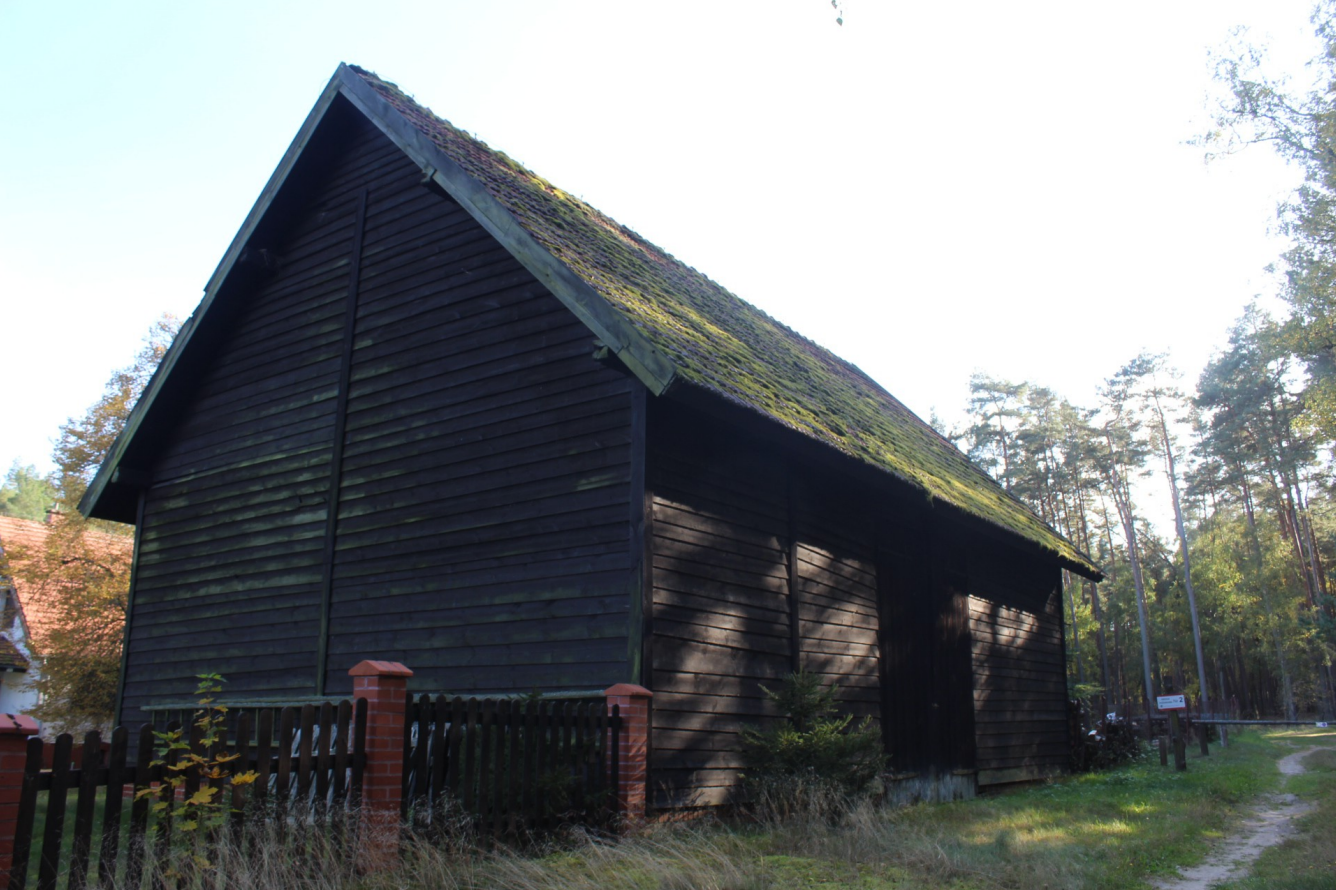
Budynek opracowany w drewnie, wysoki – parterowy, na planie prostokąta, posadowiony na niskim, ceglany cokole. Nakryty dachem dwuspadowym o znacznym kącie nachylenia połaci, kryty dachówką ceramiczną. Szalowany w układzie poziomym. W elewacji zachodniej pierwotna drewniana brama, w elewacji wschodniej drewniana brama i drzwi. Stolarka drzwiowa szalowana w układzie pionowym.

Wartość: wysoka

Stan zachowania: dobry

Zachować budynek, jego bryłę i formę.  
Zaleca się renowację elewacji drewnianych.  
Zaleca się renowację partii cokołu opracowanego w cegle.  
Zabezpieczyć fundamenty przed zamakaniem.
