Pracownia Projektowo – Urbanistyczno –
Konserwatorska „ABAKUS” Chorzów,
grudzień 2024 r.
mgr inż. arch. Łukasz Niewiara
mgr Ewa Pilarska- Świerszcz

GEZ**KARTA ADRESOWA ZABYTKU****Karta nr**

DORĘGOWICE

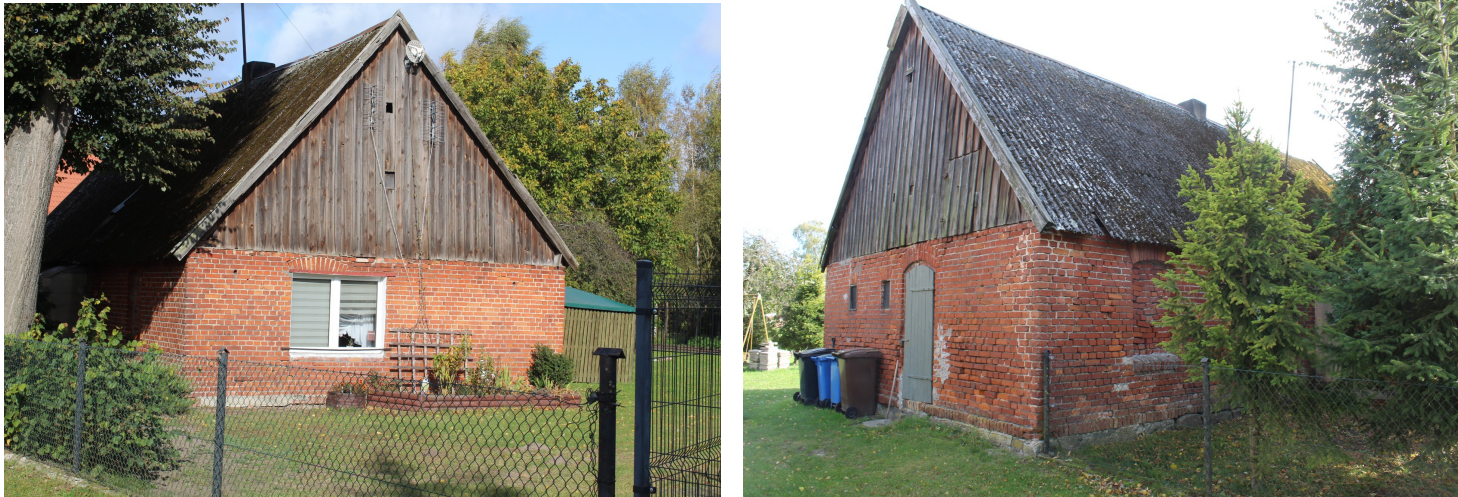
Budynek mieszkalny, parterowy z wysokim nieużytkowym poddaszem, posadowiony na niskim ceglano - kamiennym cokole. Opracowany w cegle, nakryty dachem dwuspadowym o znacznym kącie nachylenia połaci, kryty eternitem. Elewacje szczytowe szalowane w układzie pionowym. W elewacji szczytowej – północnej, drewniane drzwi i dwa małe okna, kształtem zbliżone do kwadratu. W elewacji szczytowej – południowej w partii parteru, powiększony otwór okienny, okno z PCV. W elewacji frontowej - częściowo zablendowane otwory okienne oraz drzwi wejściowe do budynku.

Stan zachowania: dobry

Zachować budynek, jego bryłę i formę.

Sugeruje się renowację elewacji ceglanych oraz wzmocnienie strukturalne cegły. Elewacje opracowane w drewnie poddać renowacji.

Poddać kontroli i ewentualnemu remontowi konstrukcję nośną dachu.

Wymienić pokrycie dachowe, zastosować ewentualnie płyty bitumiczne.

Zabezpieczyć fundamenty przed zamakaniem.

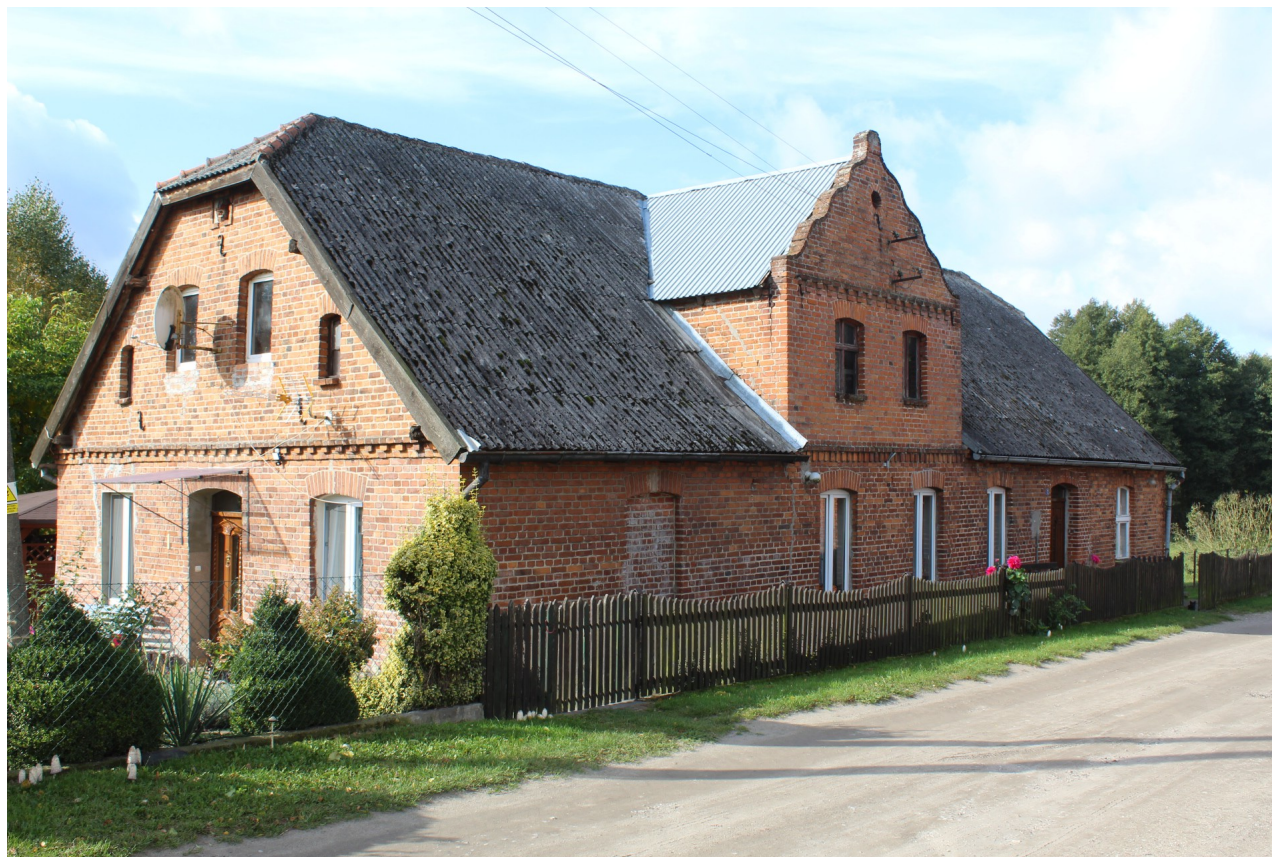
Widok od strony: płn. wsch.

Budynek mieszkalny, parterowy z wysokim użytkowym poddaszem, z piętrową facjatą na osi środkowej zwieńczoną dekoracyjnym szczytem. Budynek posadowiony na skarpie z kamiennym cokołem. Opracowany w cegle, nakryty dachem naczółkowym, krytym eternitem. Elewacja szczytowa – północna szalowana w układzie pionowym. Pierwotny układ otworów okiennych i otworu drzwiowego. Zachowane jedno okno w elewacji frontowej i w facjacie (okna skrzynkowe; 4-działowe). Pierwotne dwa małe kwadratowe okna w ścianie szczytowej południowo – wschodniej. Pozostałe okna wtórne, dwuskrzydłowe, dwudziałowe z PCV. Wtórne drzwi w elewacji frontowej. Otwory okienne i drzwiowe zwieńczone łukiem odcinkowym opracowanym w cegle. W szczycie facjaty małe okrągłe okno w formie okulusa. Dekoracyjny gzyms międzykondygnacyjny w elewacji facjat i ścianach szczytowych zdobiony fryzem ząbkowym.

Stan zachowania: dobry

Zachować budynek, jego bryłę i formę.

Sugeruje się przywrócenie pierwotnych podziałów w oknach.

Wymienić pokrycie dachowe, zastosować ewentualnie płyty bitumiczne.

Przy kolejnym remoncie elewację poddać konserwacji z zachowaniem detalu.

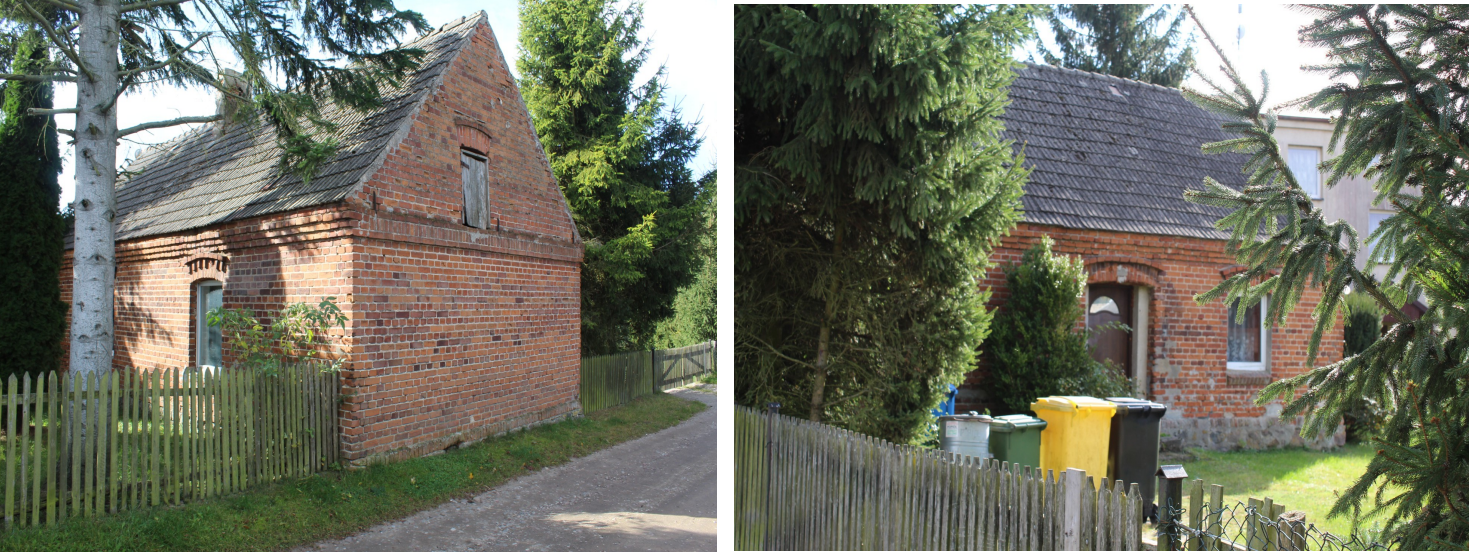
Budynek mieszkalny, parterowy z użytkowym poddaszem, na rzucie prostokąta, posadowiony na niskim, kamiennym cokole. Nakryty dachem dwuspadowym o znacznym kącie nachylenia połaci, kryty dachówką cementową. Zachowany układ otworów okiennych zwieńczonych łukami odcinkowymi zdobionymi fryzem ząbkowym. Okna wtórne z PCV. W elewacji szczytowej, w partii poddasza, otwór drzwiowy zwieńczony łukiem odcinkowym opracowanym w cegle, artykułowany fryzowanym łukiem dekoracyjnym. Drewniane drzwi wejściowe, szalowane pionowo. Gzyms schodkowy dzielący parter i poddasze.

Stan zachowania: dobry

Zachować budynek, jego bryłę i formę.

Elewacje ceglane poddać renowacji.

Sugeruje się przywrócenie pierwotnych podziałów okiennych.

Przy ewentualnej wymianie pokrycia dachu należy zastosować dachówkę ceramiczną lub blachodachówkę, po uprzedniej kontroli stanu więźby dachowej i ewentualnym wzmocnieniu.

Zabezpieczyć fundamenty przed zamakaniem.

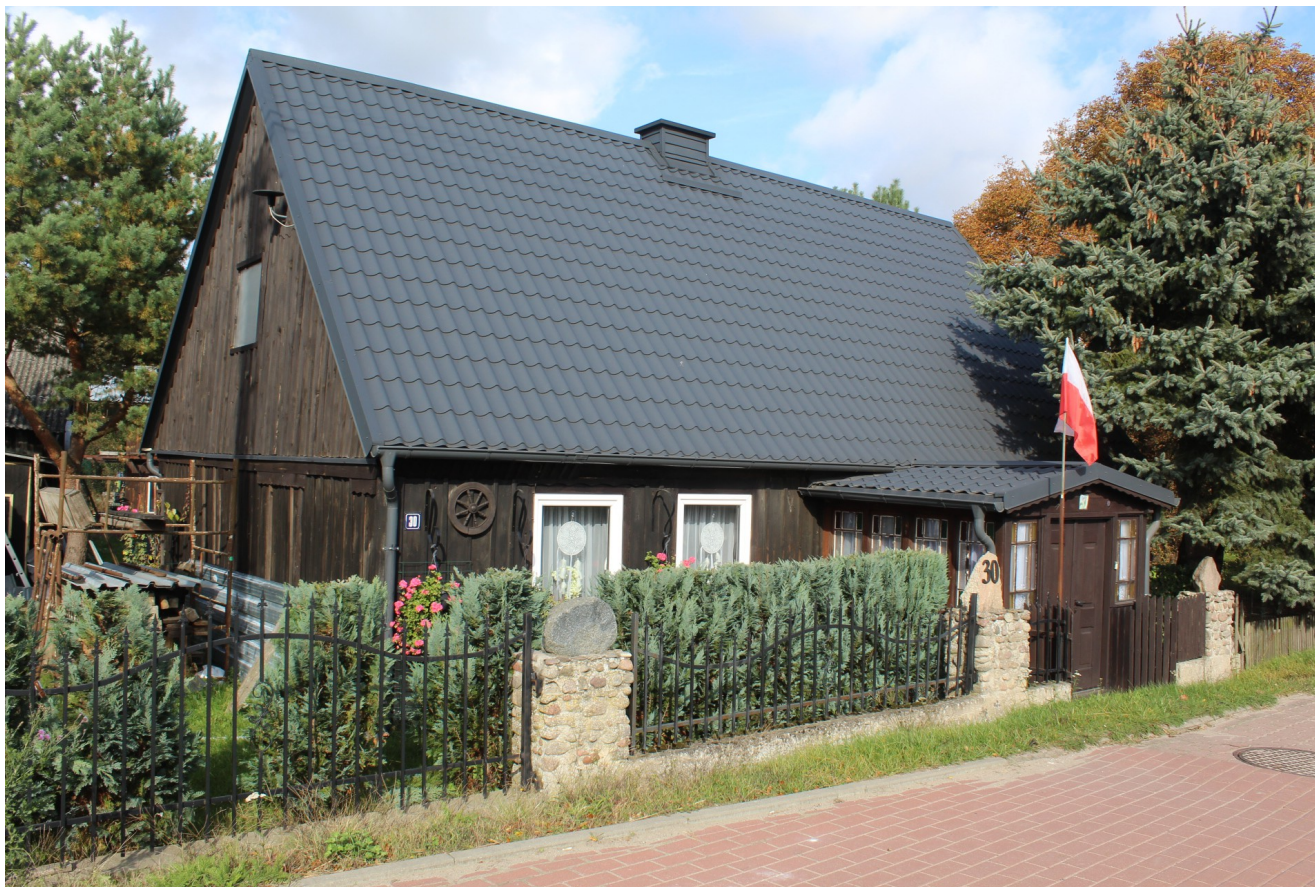
Widok od strony: pld.

Budynek mieszkalny, parterowy z użytkowym poddaszem, opracowany w drewnie, deskowany w układzie pionowym. Nakryty dachem dwuspadowym o znacznym kącie nachylenia połąci, kryty blachodachówką. Zachowana bryła, pierwotny układ otworów okiennych i drzwiowych. Wtórna stolarka okienna z PCV. Wejście główne przez drewniany ganek w elewacji frontowej budynku.

Stan zachowania: średni
Widoczne uszkodzenia w deskowaniu.

Zachować budynek, jego bryłę i formę.
Przywrócić pierwotne podziały okienne.
Konstrukcje drewniane poddać konserwacji. Regularna eliminacja uszkodzeń i ubytków w drewnie.

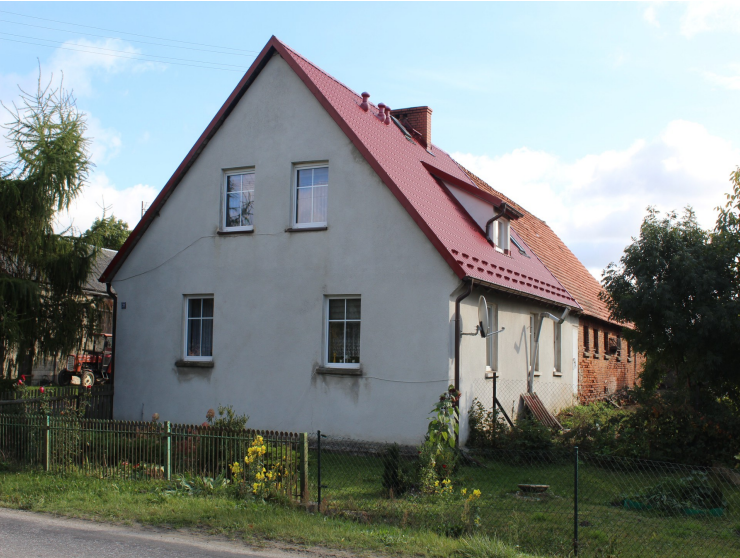
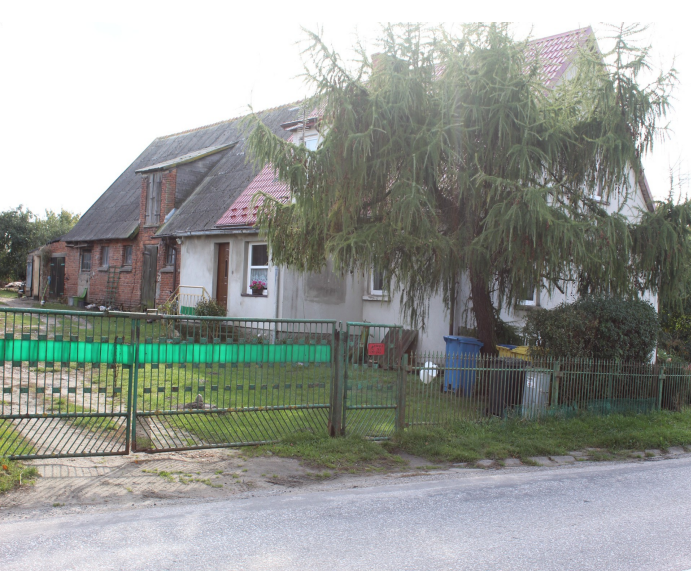
Budynek mieszkalno – gospodarczy, opracowany w cegle, na planie wydłużonego prostokąta, parterowy z wysokim, użytkowym poddaszem. Nakryty dachem dwuspadowym, dachówką ceramiczną. Dach o znacznym kącie nachylenia połaci. W dachu – w części mieszkalnej – w obu połaciach - lukarny z dachem jednospadowym. Część mieszkalna – elewacje tynkowane z zachowanym układem stolarki okiennej i drzwiowej. Okna wtórne z PCV. Wejście do budynku z przybudówki od strony podwórka. W części gospodarczej – ceglanej; kwadratowe otwory okienne w elewacji południowej, w elewacji północnej od strony podwórka kwadratowe okna i odeskowane drzwi. W dachu od strony podwórka w części gospodarczej – lukarna.

Stan zachowania: dobry

Zachować budynek, jego bryłę i formę.

Część gospodarczą budynku poddać remontowi.

Przy wymianie pokrycia dachu w części gospodarczej należy zastosować dachówkę ceramiczną lub blachodachówkę, po uprzedniej kontroli stanu więźby dachowej i ewentualnym wzmocnieniu.

Zabezpieczyć fundamenty przed zamakaniem.

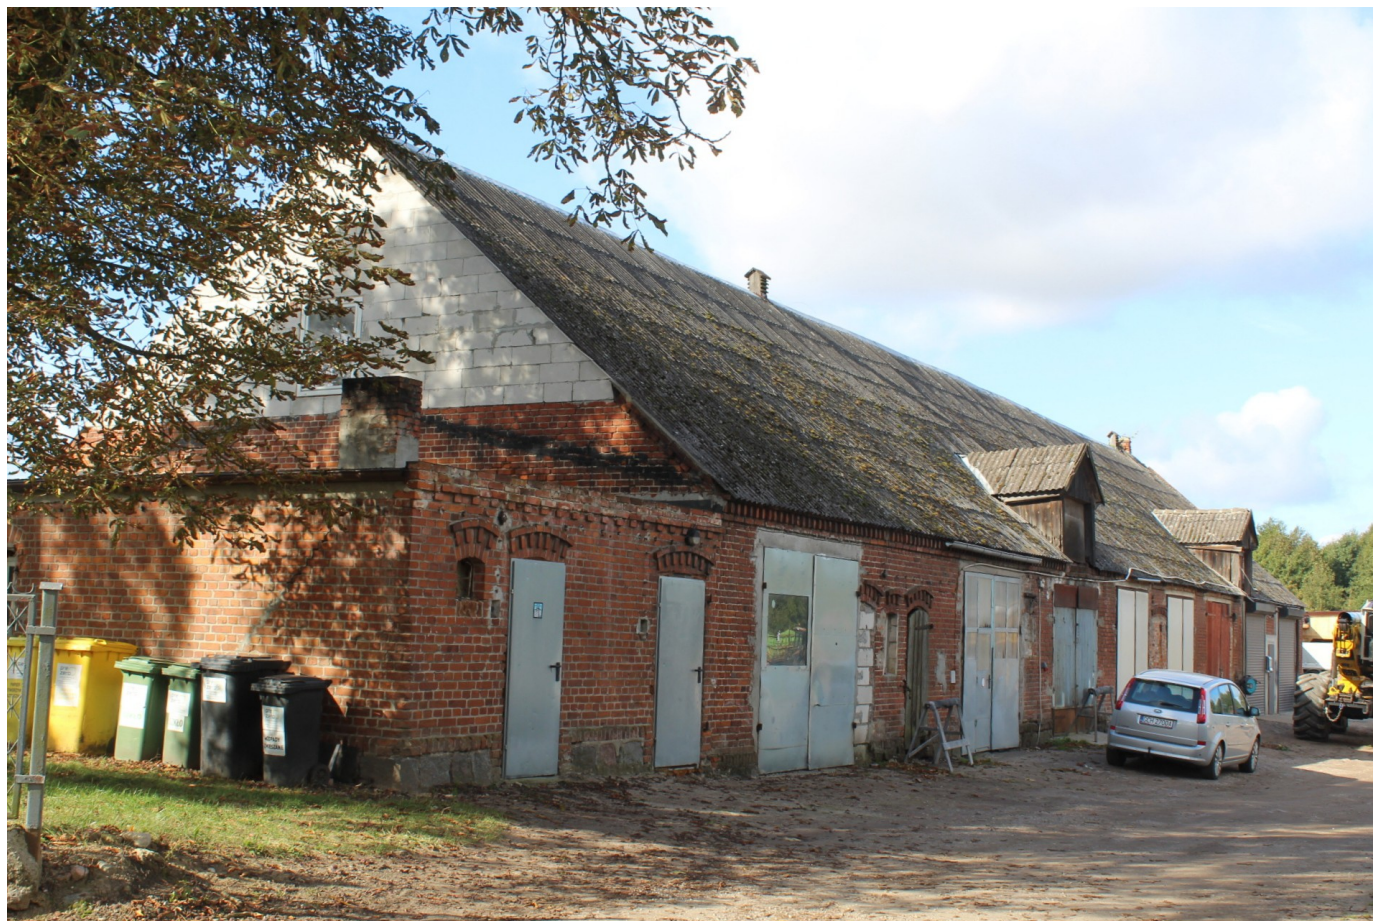
Widok od strony: pld. wsch.

Budynek gospodarczy, na planie wydłużonego prostokąta, 2-kondygnacyjny z wysokim, użytkowym poddaszem, opracowany w cegle. Kryty dachem dwuspadowym o znacznym kącie nachylenia połaci, kryty eternitem. W połaci dachowej północnej – dwie lukarny z dwuspadowymi daszkami krytymi eternitem. Do ściany szczytowej południowo – wschodniej przylega parterowa, ceglana przybudówka, nakryta dachem płaskim pokrytym papą. Otwory okienne i drzwiowe przekształcone, wtórne drzwi metalowe z naświetlem różnej wielkości. W ceglanej przybudówce oraz w elewacji południowej budynku głównego zachowane otwory okienne i drzwi zamknięte odcinkowo, opracowane w cegle. Gzyms międzykondygnacyjny zdobiony fryzem kostkowym. Przekształcony szczyt elewacji południowo – wschodniej, w nim otwór okienny i okno z PCV.

Stan zachowania: zły
Ugięcia połaci dachowej.
Ubytki i zabrudzenia cegły.

Zachować budynek, jego bryłę i formę.
Elewacje poddać renowacji z zachowaniem detalu.
Poddać kontroli i ewentualnemu remontowi konstrukcję nośną dachu.
Sugeruje się przywrócenie pierwotnych otworów okiennych i drzwiowych, ujednolicenie stolarki drzwiowej.
Przy wymianie pokrycia dachu należy zastosować płyty bitumiczne, po uprzedniej kontroli stanu więźby dachowej i ewentualnym wzmocnieniu.

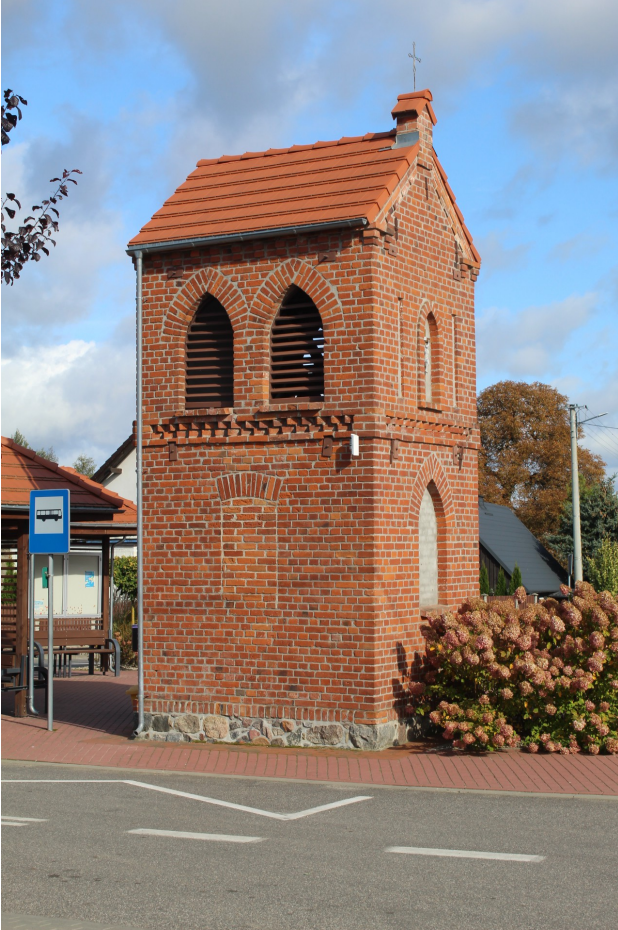
Dzwonnica w formie kaplicy, na planie prostokąta o cechach neogotyckich, 2 – kondygnacyjna, murowana z cegły, czworoboczna. Detal - gzyms międzykondygnacyjny zdobiony fryzem kostkowym. Dach dwuspadowy, kryty dachówką ceramiczną, zwieńczony w szczycie w formie sterczyny – ażurowym metalowym krzyżem. Otwory okienne i otwór wejściowy zamknięte łukiem ostrym, opracowanym w cegle. W górnej partii elewacji bocznej tynkowana wnęka zamknięta ostrołukowo – artykułowana w cegle, w niej krzyż, po bokach tynkowane blendy. W partii parteru w elewacji bocznej, większa tynkowana wnęka zwieńczona łukiem ostrym opracowanym w cegle. W otworach – prześwitach wtórne, drewniane żaluzje. We wnętrzu figura Matki Bożej.

Stan zachowania: średni
Zabrudzenia cegły.

Zachować obiekt, jego bryłę i formę.
Przeprowadzić renowację elewacji ceglanych – czyszczenie.
Prowadzić prace zachowawcze, m.in. czyszczenie cegły.
