GEZ	KARTA ADRESOWA ZABYTKU		Karta nr
<p>1. Nazwa</p> <p style="text-align: center;">BUDYNEK LEŚNICZÓWKI W ZESPOLE NADLEŚNICTWA</p>	<p>2. Czas powstania</p> <p style="text-align: center;">1902 r.</p>	<p>3. Miejscowość</p> <p style="text-align: center;">BORNE</p>	
<p>7. Fotografia z opisem wskazującym orientację w stosunku do sąsiednich terenów lub stron świata albo mapa z zaznaczonym stanowiskiem archeologicznym</p> <p>Widok od strony: wsch. Widok od strony: płd.</p> <div style="display: flex; justify-content: space-around;">

GEZ	KARTA ADRESOWA ZABYTKU		Karta nr
<p>1. Nazwa</p> <p style="text-align: center;">BUDYNEK GOSPODARCZY W ZESPOLE NADLEŚNICTWA</p>	<p>2. Czas powstania</p> <p style="text-align: center;">1902 r.</p>	<p>3. Miejscowość</p> <p style="text-align: center;">BORNE</p>	
<p>7. Fotografia z opisem wskazującym orientację w stosunku do sąsiednich terenów lub stron świata albo mapa z zaznaczonym stanowiskiem archeologicznym</p> <p>Widok od strony: pld. wsch. Widok od strony: pld-zach.</p>		<p>4. Adres</p> <p style="text-align: center;">Borne nr 2 Nr ewid. dz. 155</p>	
<div style="display: flex; justify-content: space-around;">

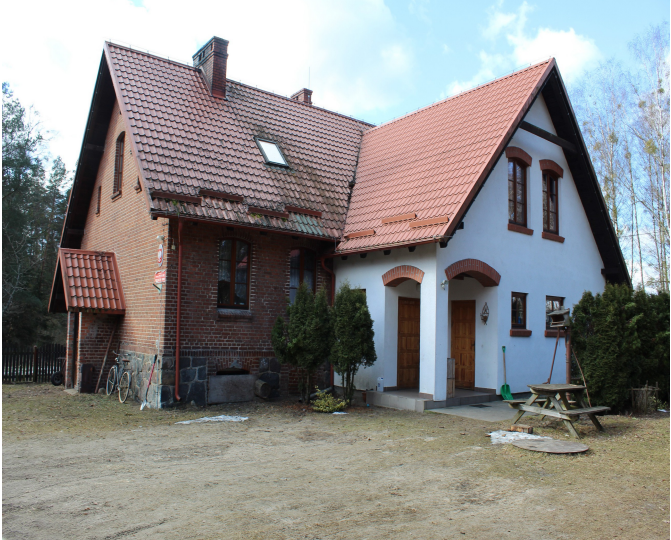
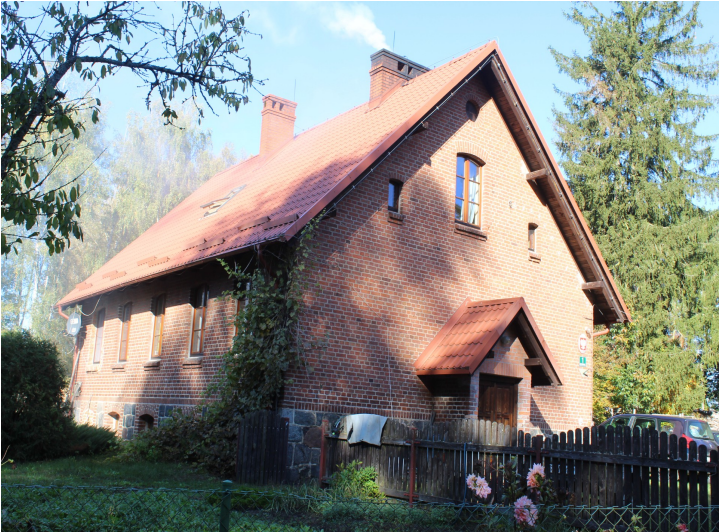
Budynek leśniczówki. Obiekt w konstrukcji murowanej. Zwarta bryła 2 – kondygnacyjna, dach dwuspadowy, kryty blachodachówką. Elewacje kształtowane w cegle. Otwory okienne w formie pionowego prostokąta, zwieńczone łukiem odcinkowym, sześciocienne. W szczycie okno flankowane małymi okienkami, nad oknem okulus. W elewacji szczytowej niewielka wtórna przybudówka z wejściem. Od tylnej elewacji murowana, tynkowana przybudówka, kryta dachem dwuspadowym, krytym dachówką. Budynek na okazałym kamiennym cokole z kamienia granitowego, z okami piwnicznymi w ceglanych opaskach.

Stan zachowania: dobry

Zachować budynek, jego bryłę i formę.

Wymienić pokrycie dachowe na dachówkę ceramiczną.

Zachować ceglane elewacje.

Prowadzić prace zachowawcze.

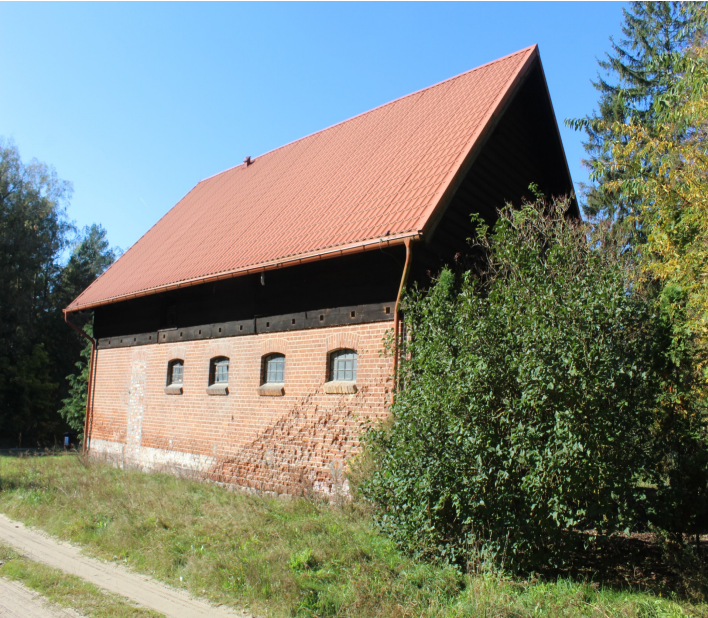
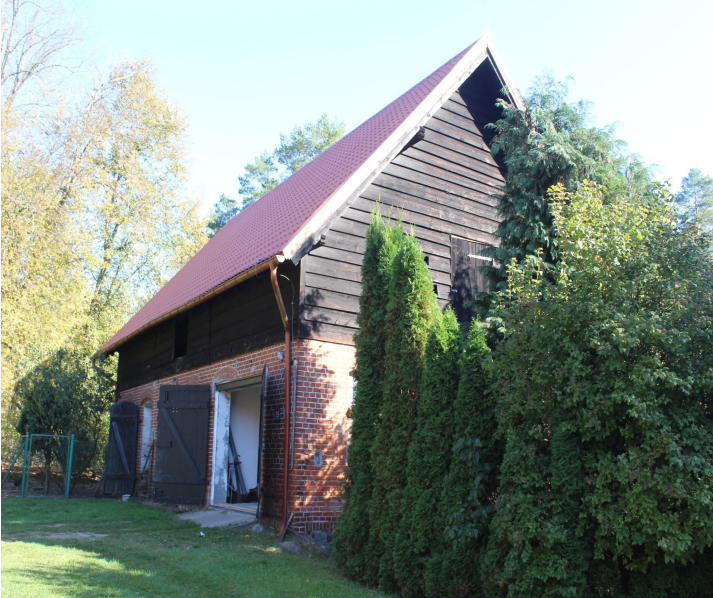
Budynek gospodarczy w zespole leśniczówki. Obiekt w konstrukcji murowanej. Zwarta bryła 2 – kondygnacyjna, dach dwuspadowy, kryty blachodachówką. Elewacje kształtowane w cegle. Otwory okienne w formie poziomego prostokąta, zwieńczone łukiem odcinkowym. Stolarka o drobnych podziałach, metalowa. Drzwi zwieńczone łukiem odcinkowym, stolarka drewniana, szalowana pionowo deskami. Nad parterem elewacja i szczyty opracowane w drewnie – poziomo szalowane luźno ciosanymi deskami.

Stan zachowania: dobry

Zachować budynek, jego bryłę i formę.
Wymienić pokrycie dachowe na dachówkę ceramiczną.
Zachować ceglane i drewniane elewacje.
Prowadzić prace zachowawcze.
