GEZ	KARTA ADRESOWA ZABYTKU		Karta nr
<p>1. Nazwa</p> <p style="text-align: center;">BUDYNEK LEŚNICTWA DAWNA PLACÓWKA STRAŻY GRANICZNEJ</p>	<p>2. Czas powstania</p> <p style="text-align: center;">1920 r.</p>	<p>3. Miejscowość</p> <p style="text-align: center;">BABILON</p>	
<p>7. Fotografia z opisem wskazującym orientację w stosunku do sąsiednich terenów lub stron świata albo mapa z zaznaczonym stanowiskiem archeologicznym</p> <p>Widok od strony: płn.</p> <div style="display: flex; justify-content: space-around;">

GEZ	KARTA ADRESOWA ZABYTKU		Karta nr
<p>1. Nazwa</p> <p style="text-align: center;">BUDYNEK MIESZKALNY</p>	<p>2. Czas powstania</p> <p style="text-align: center;">początek XX w.</p>	<p>3. Miejscowość</p> <p style="text-align: center;">BABILON</p>	
<p>7. Fotografia z opisem wskazującym orientację w stosunku do sąsiednich terenów lub stron świata albo mapa z zaznaczonym stanowiskiem archeologicznym</p> <p>Widok od strony: płn. zach. Widok od strony płn.</p> <div style="display: flex; justify-content: space-around;">

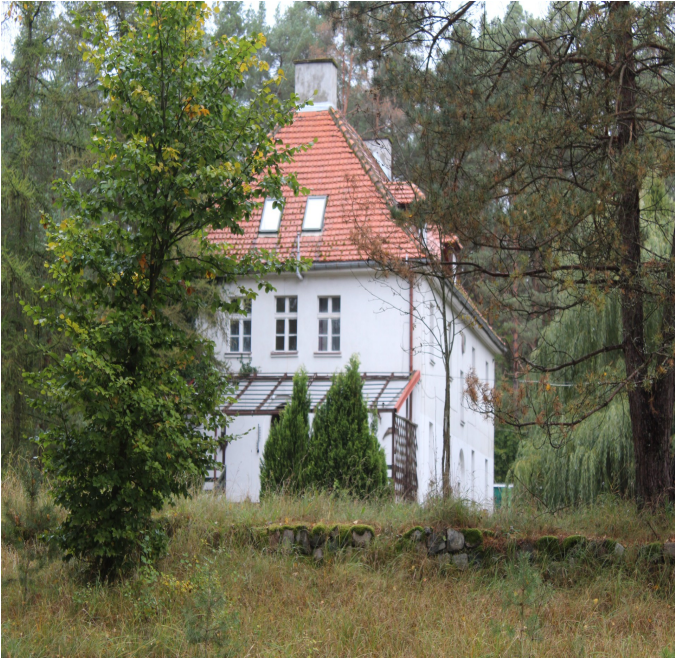
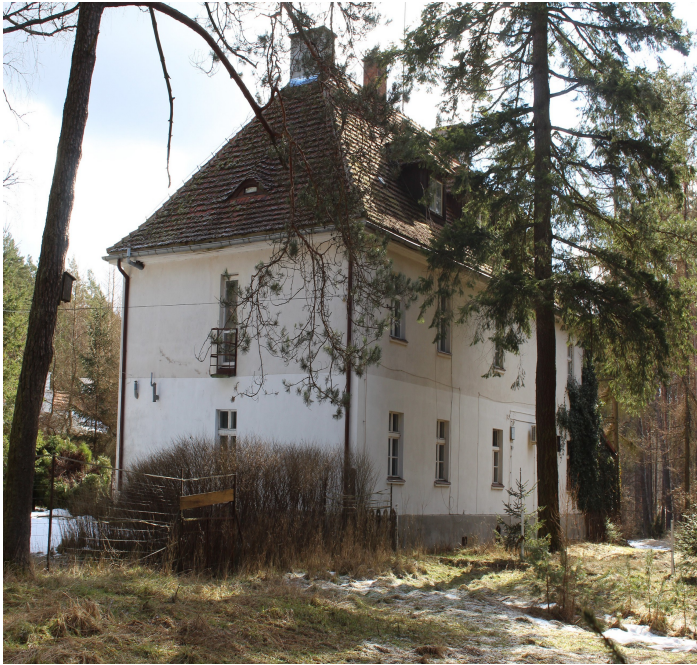
<p>8. Historia, opis i wartości</p> <p>Osada w sołectwie Kopernica gminy Chojnice. Do sołectwa należą wsie: Kopernica, Babilon, Borne, Styporc. Pod względem liczebności mieszkańców jest to najmniejsze sołectwo w gminie (liczące 64 mieszkańców, dane z XII 2019 r.). Osada Kopernica (dawna nazwa Kupfermuhle) pod koniec XVIII w., była osadą młyńską z młynem zbożowym i tartakiem wodnym, do dziś zachował się w formie szczytkowe cmentarz założony w połowie XIX w. Pod koniec XX w. osada przekształciła się w niewielką osadę leśną z leśniczówką oraz domami mieszkalnymi robotników leśnych.</p> <p>Budynek leśniczówki. Budynek modernistyczny. Obiekt w konstrukcji murowanej. Zwarta bryła 3 – kondygnacyjna, dach czterospadowy, kryty dachówką. Elewacje kształtowane w tynku. Otwory okienne w formie pionowego prostokąta. Cokół murowany, otynkowany. W dłuższych połaciach dachu niewielkie lukarny, w krótszych – pojedyncze, w formie bawolich oczu. Stolarka okienna sześcioczęściowa.</p> <p>Wartość: wysoka</p>	<p>9. Stan zachowania i postulaty dotyczące konserwacji</p> <p>Stan zachowania: dobry</p> <p>Zachować budynek, jego bryłę i formę. Prowadzić prace zachowawcze.</p>

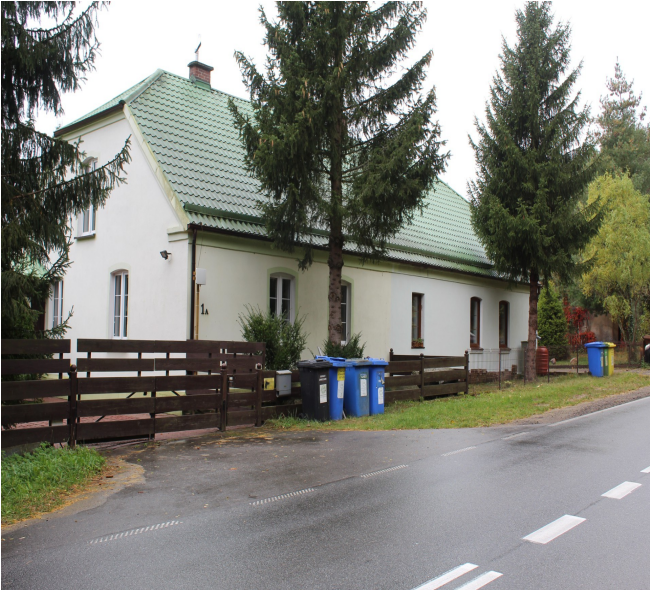
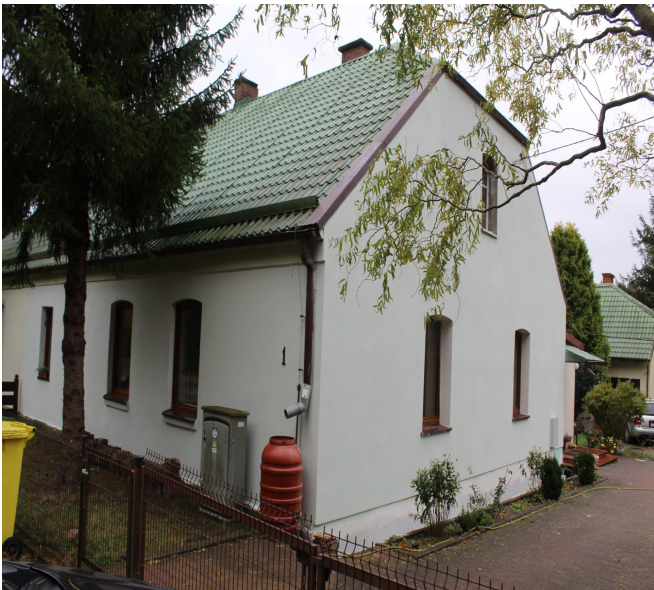
Budynek mieszkalny parterowy.. Obiekt w konstrukcji murowanej. Zwarta, wydłużona bryła, dach dwuspadowy, naczółkowy, kryty blachodachówką. Elewacje kształtowane w tynku. Otwory okienne w formie pionowego prostokąta. Cokół murowany, otynkowany. Okna w prostych opaskach okiennych, zwieńczone łukiem odcinkowym, sześciocienne. Budynkowi towarzyszą obiekty gospodarcze: 1 – murowany z dwuspadowym, naczółkowym dachem, krytym blachodachówką, 2 – w konstrukcji drewnianej, elewacje szalowane deskami, kryty jednospadowym dachem, krytym papą.

Stan zachowania: dobry

Zachować budynek, jego bryłę i formę.
Wymienić pokrycia dachowe na obiektach murowanych na dachówkę ceramiczną. Prowadzić prace zachowawcze.
